Untersuchung zum Vogelschlag an Glas in München

August bis Oktober 2020

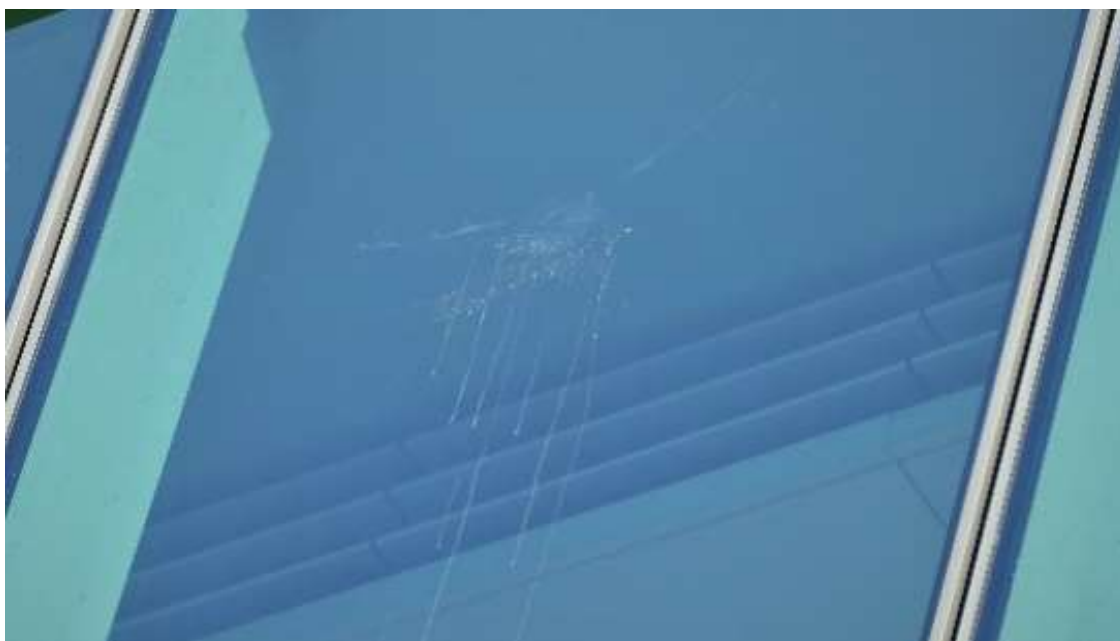
Im gesamten Untersuchungszeitraum konnte am Gebäude der Bundesbank lediglich der Tod einer Straßentaube erfasst werden. Der gefundene Kadaver ist dem Abdruck auf Abb.9 sicher zuzuordnen.

Abb. 9: Abdruck einer Straßentaube an der Deutschen Bundesbank (D. Bornemann)

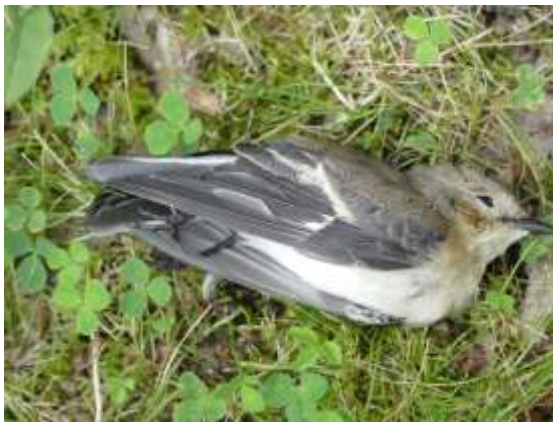
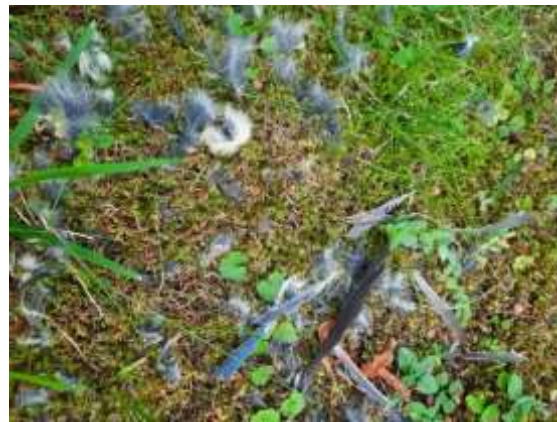
Im Untersuchungszeitraum wurde nur an den Seiten mit Baumbestand Vogelschlag nachgewiesen. Dabei handelt es sich um einen toten jungen Trauerschnäpper und drei Rupfungen von Straßentaube, Kohlmeise und Blaumeise.

Abb. 12,13: Links: Trauerschnäpper (*Ficedula hypoleuca*), rechts: Rupfung einer Blaumeise (*Cyanistes caeruleus*) (Fotos: D. Bornemann)

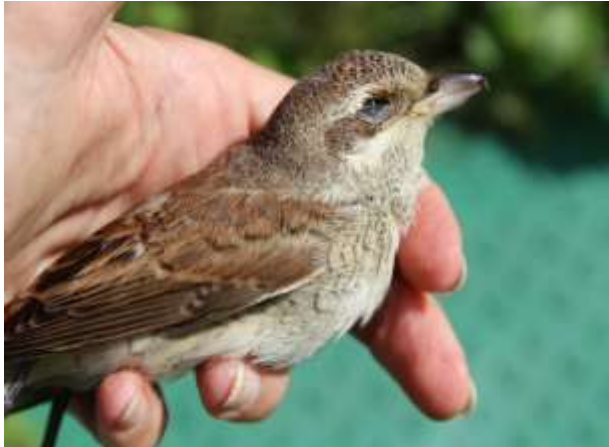
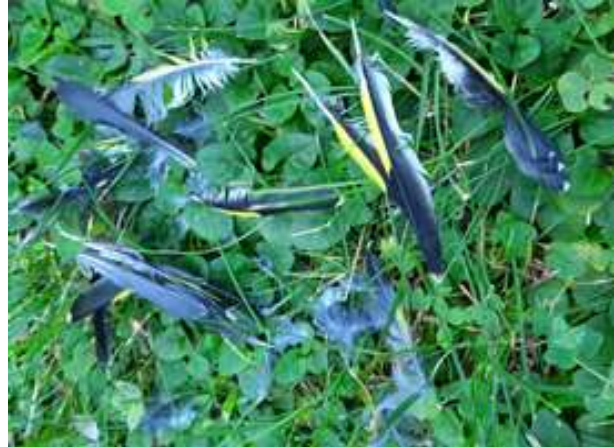
Abb. 18,19. Links: Neuntöter juvenil (*Lanius collurio*) (Foto E. Wöfl), rechts: Rupfung Stieglitz (*Carduelis carduelis*) (Fotos: D. Bornemann)

Am gesamten Gebäudekomplex wurden im Rahmen der Untersuchung ein junger Neuntöter vor der südöstlichen Querfassade an der Ecke Schenkendorfstraße/Autobahn A9 und Rupfungen eines Rotkehlchens vor der südwestlichen Querfassade und eines Stieglitzes vor der südwestlichen Längsfassade an der Mies-van-der-Rohe-Straße gefunden. 13 weitere Totfunde erfolgten durch den Wachdienst (s. u.).

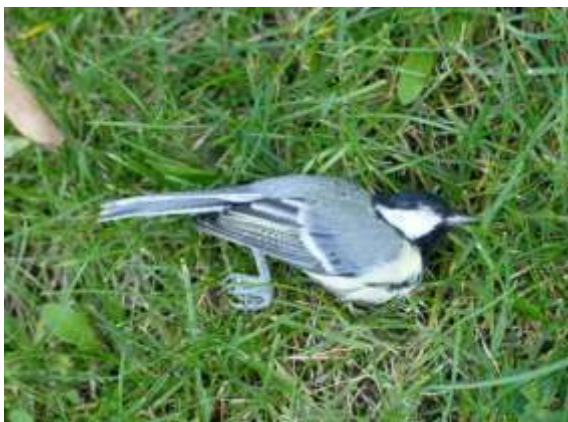
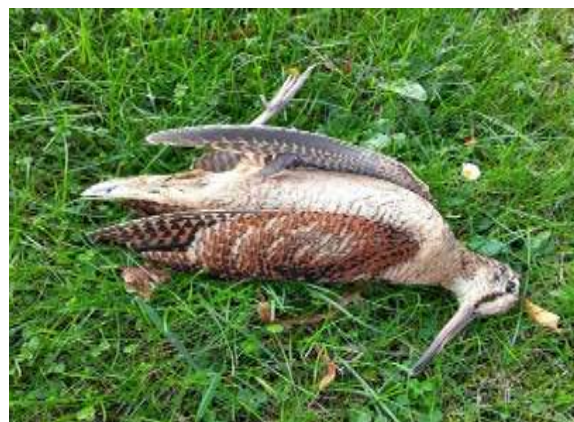
An der Wand in der Hannes-Meyer-Straße wurden im Untersuchungszeitraum die meisten Abdrücke und Totfunde nachgewiesen. Die Abdrücke verteilten sich über die gesamte Fläche der Wand. Während neun der Abdrücke mindestens von taubengroßen Vögeln stammen, konnten hier auch zwei kleinere Abdrücke nachgewiesen werden. An Totfunden wurden eine Waldschnepfe, eine Kohlmeise und die Rupfung eines Wintergoldhähnchens registriert.

Abb.22, 23: Links: Kohlmeise (*Parus major*), rechts: Waldschnepfe (*Scolopax rusticola*) (Fotos: D. Bornemann)

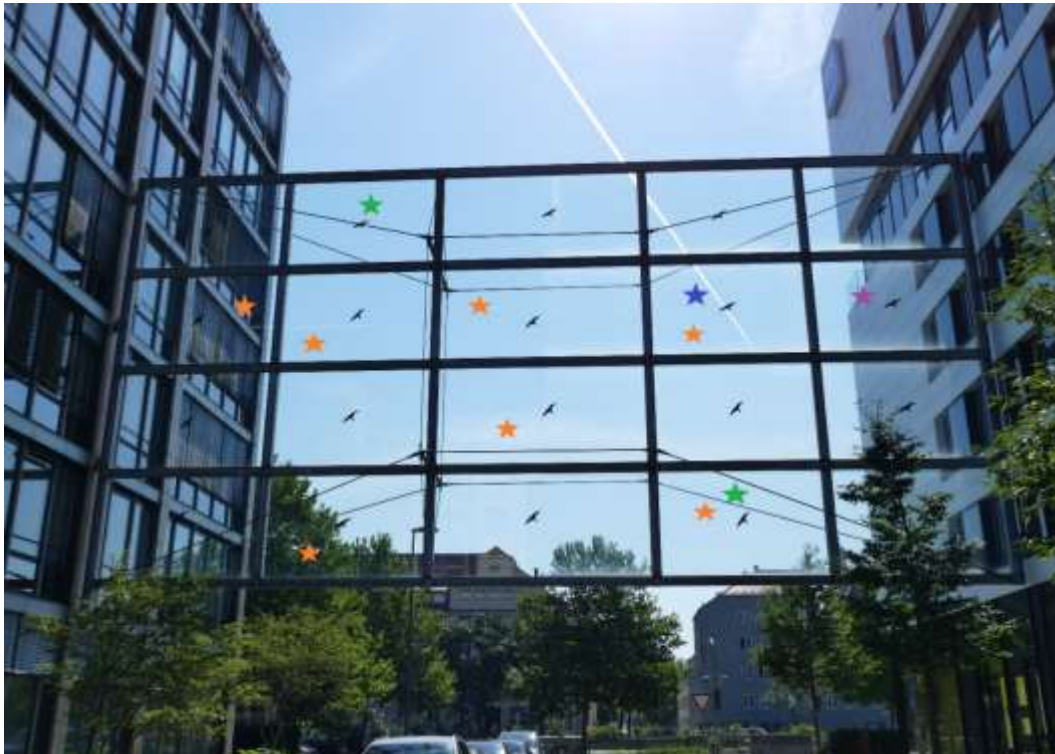
Abb. 24: Glaswand Hannes-Mayer-Straße – die Sterne markieren Vogelabdrücke (orange: vorgefunden bei der Ersterfassung am 7.8.20; blau: 7.9.20, grün: 21.9.20, lila: 28.9.20; Foto: D. Bornemann)

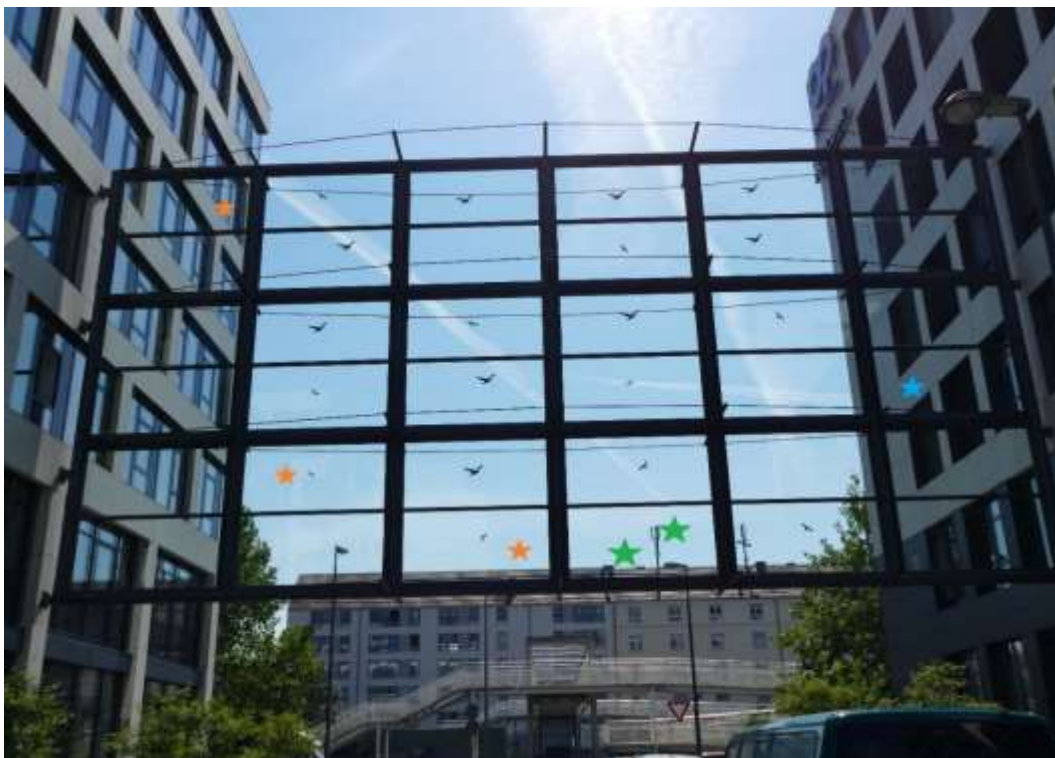
Die beiden anderen Wände in der Ludwig-Hilberseimer-Straße und in der Marcel-Breuer-Straße sind jeweils baugleich. Die Wände haben einen dunklen Rahmen, der die eigentliche Fläche deutlich unterteilt. Die Wand an der Ludwig-Hilberseimer-Straße weist für den Untersuchungszeitraum acht Abdrücke und zwei Totfunde auf, eine Singdrossel und ein Kleiber, die Wand an der Marcel-Breuer-Straße drei Abdrücke und zwei Rupfungen.

Abb. 25: Glaswand Ludwig-Hilberseimer-Str. – die Sterne markieren Vogelabdrücke (orange: vorgefunden bei der Ersterfassung am 7.8.20;* blau: 7.9.20, grün: 21.9.20) (Foto: D. Bornemann)

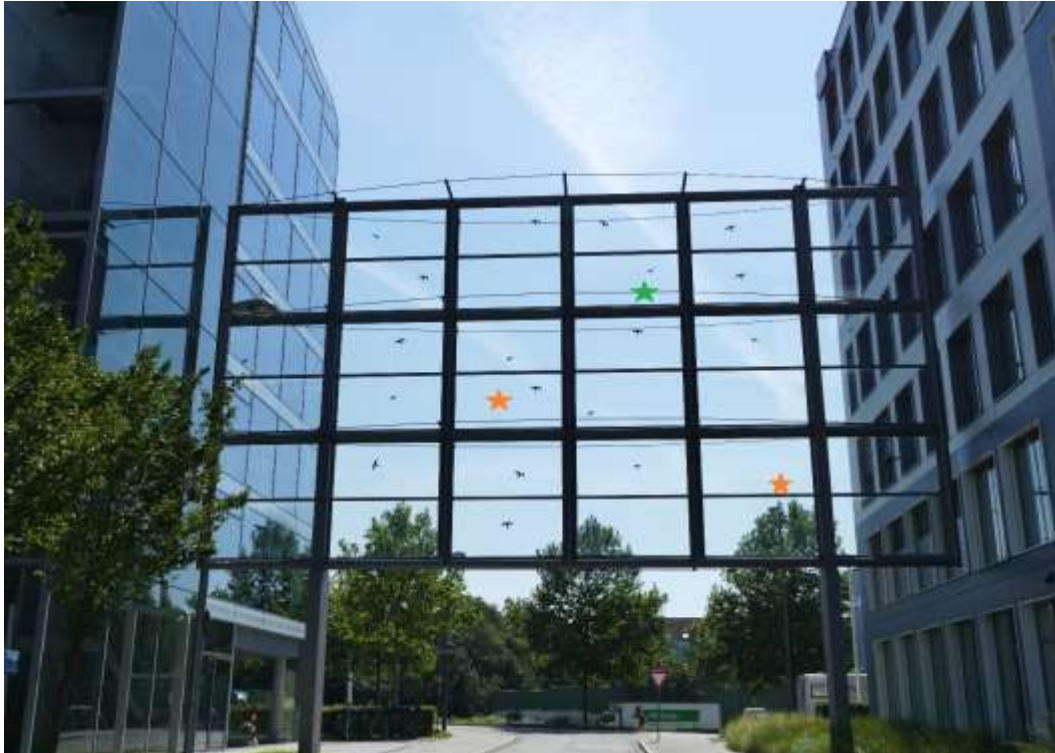
Abb. 26: Glaswand Marcel-Breuer-Str. – die Sterne markieren Vogelabdrücke (orange: vorgefunden bei der Ersterfassung am 7.8.20; grün: 21.9.20) (Foto: D. Bornemann)

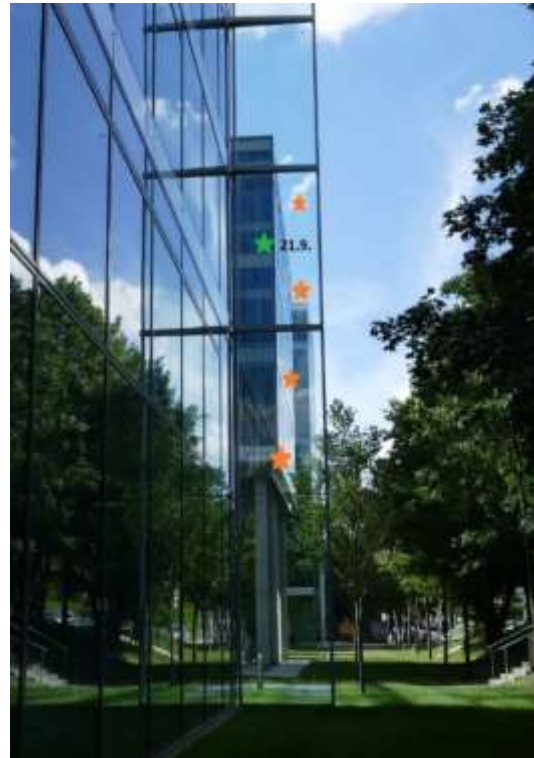
Abb.28. Windabweiser am Osram-Hochhaus (Foto: E. Wölf). Sterne entsprechen Kollisionsspuren (orange: Ersterfassung am 7.8.20, grün: 21.9.20)

Während des gesamten Untersuchungszeitraumes wurden an dem Gebäude ein junger Grünspecht im Bereich des Windabweisers (Abb. 32), ein Grünfink im Spalt zwischen dem Osram-Hochhaus und dem angrenzenden Bürogebäude und drei Straßentauben vor den Außenfassaden des Osram-Hochhauses tot aufgefunden. Dazu kam noch die Rupfung einer Singdrossel vor der Außenfassade des Bürogebäudes an der Walter-Gropius-Straße. Auf dem gläsernen Vordach lag ein kleiner Vogel, der nicht geborgen und bestimmt werden konnte. Er ist vermutlich an der Fassade darüber verunglückt und auf dem Dach gelandet. Außerdem ließen sich an dem Windabweiser verschiedene Abdrücke von taubengroßen Vögeln erkennen, die offensichtlich mit großer Geschwindigkeit gegen dieses unsichtbare Hindernis geprallt sind. Auch der tote Grünspecht lag am 07.08.2020 im Anprallbereich dieser Glaswand. Die Abdrücke wurden auf der Glaswand mit Sternen markiert (Abb. 28).

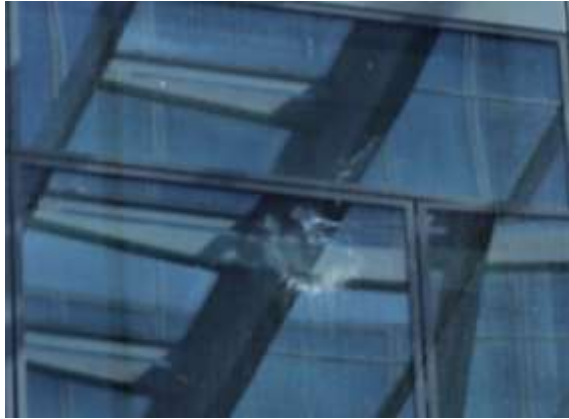
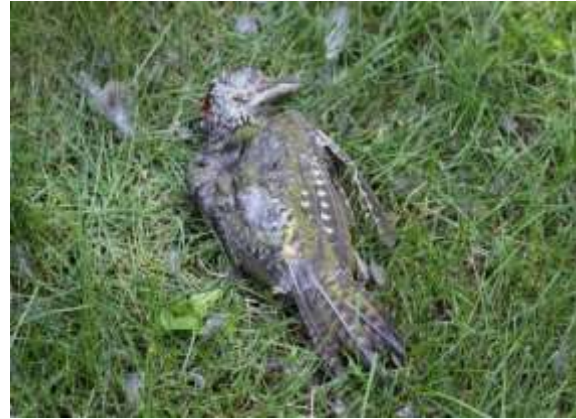
Abb. 31, 32. Abdruck eines juvenilen Grünspechtes, rechts: er wurde tot im Bereich des Windabweisers am Osram-Hochhaus gefunden (Fotos: E. Wölfli)

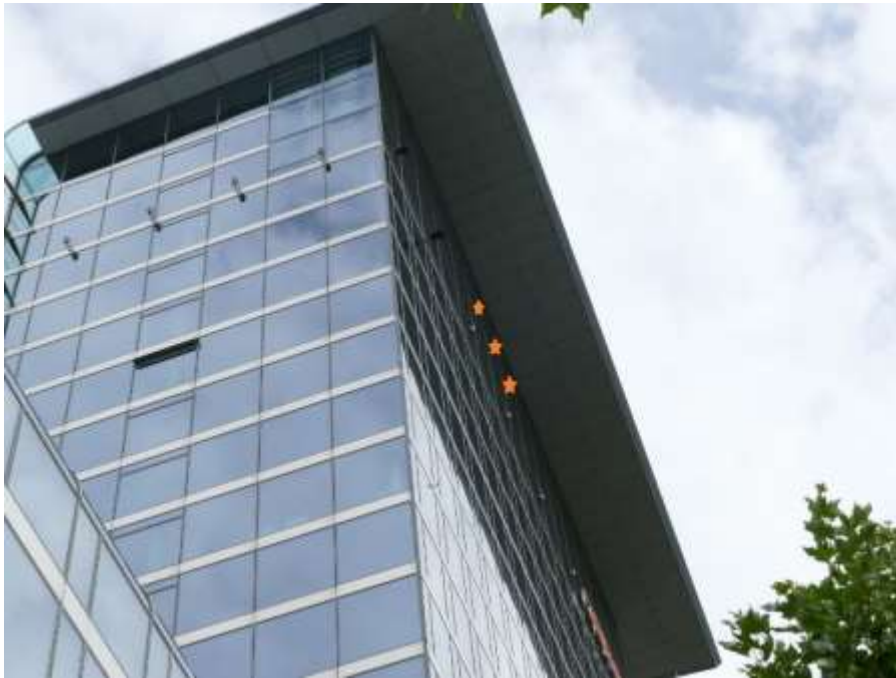
Auch an anderen Stellen konnten Abdrücke festgestellt werden, die aus der Zeit vor der Untersuchung stammten und denen kein toter oder verletzter Vogel zugeordnet werden konnte. Schwerpunkte waren dabei die beiden Treppenhäuser, bei denen zur Dachkante hin zahlreiche Abdrücke nachweisbar waren. Aber auch am eigentlichen Osram-Hochhaus zeigten sich einige Abdrücke im Bereich des Dachüberstandes (Abb. 33-35).

Abb. 33. Abdrücke am Osram-Hochhaus unter dem Dachvorstand am Termin der Ersterfassung am 7.8.20 (Foto: D. Bornemann)

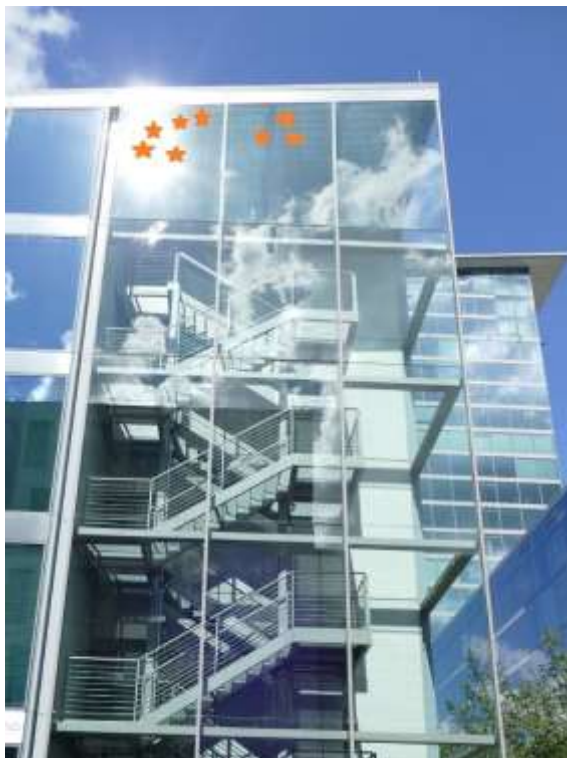
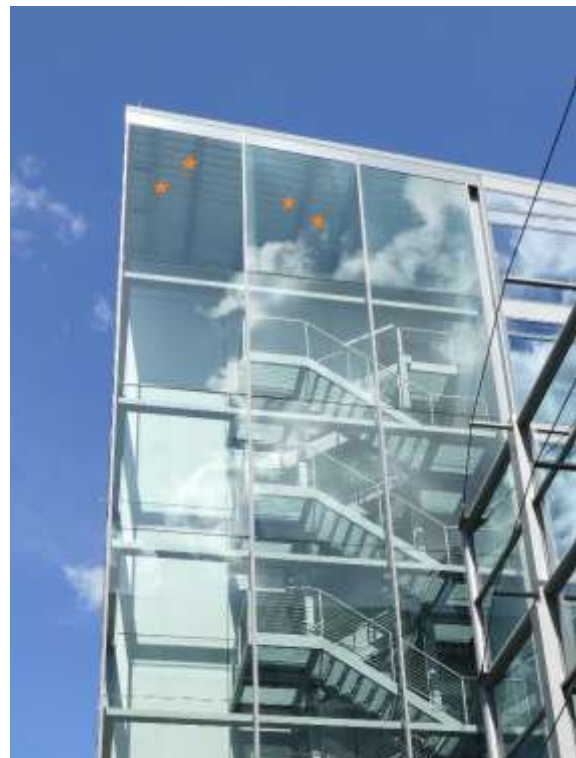
Abb. 34, 35. Abdrücke an den beiden Treppenhäusern der Osram-Bürogebäude (Fotos D. Bornemann)

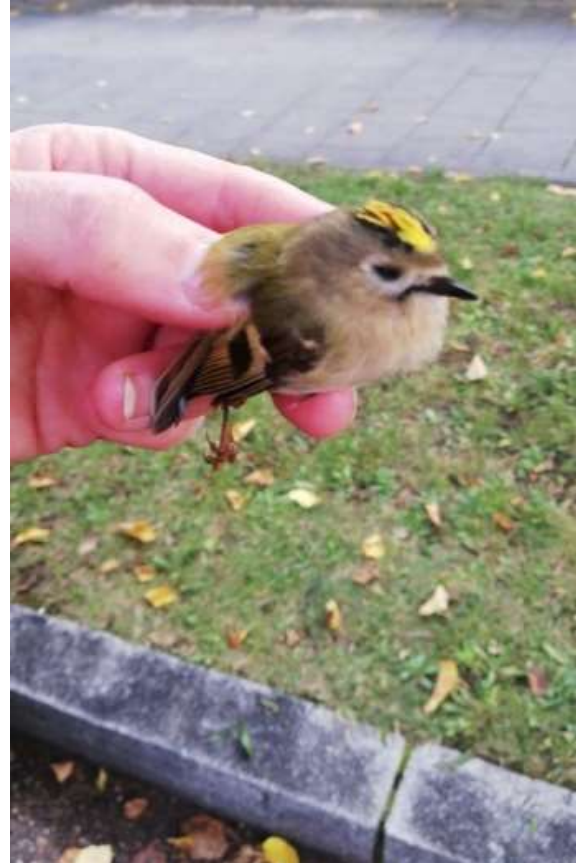
Untersucht wurden das Hochhaus Uptown München und die Schallschutzwände an den umliegenden sechsgeschossigen Gebäuden. Mit 146 m Höhe ist das Uptown das höchste Gebäude von München. Seine Fassadenlänge beträgt 138 m. Sie ist vollflächig verglast und weist daher wenig Struktur auf. Das Glas hat einen grünlich-bläulichen Schimmer und spiegelt die Umgebung deutlich wider. Während des Untersuchungszeitraumes wurde direkt am Hochhaus ein totes Wintergoldhähnchen gefunden.

Abb. 39. Wintergoldhähnchen (*Regulus regulus*) als Anflugopfer am Hochhaus (D. Bornemann)

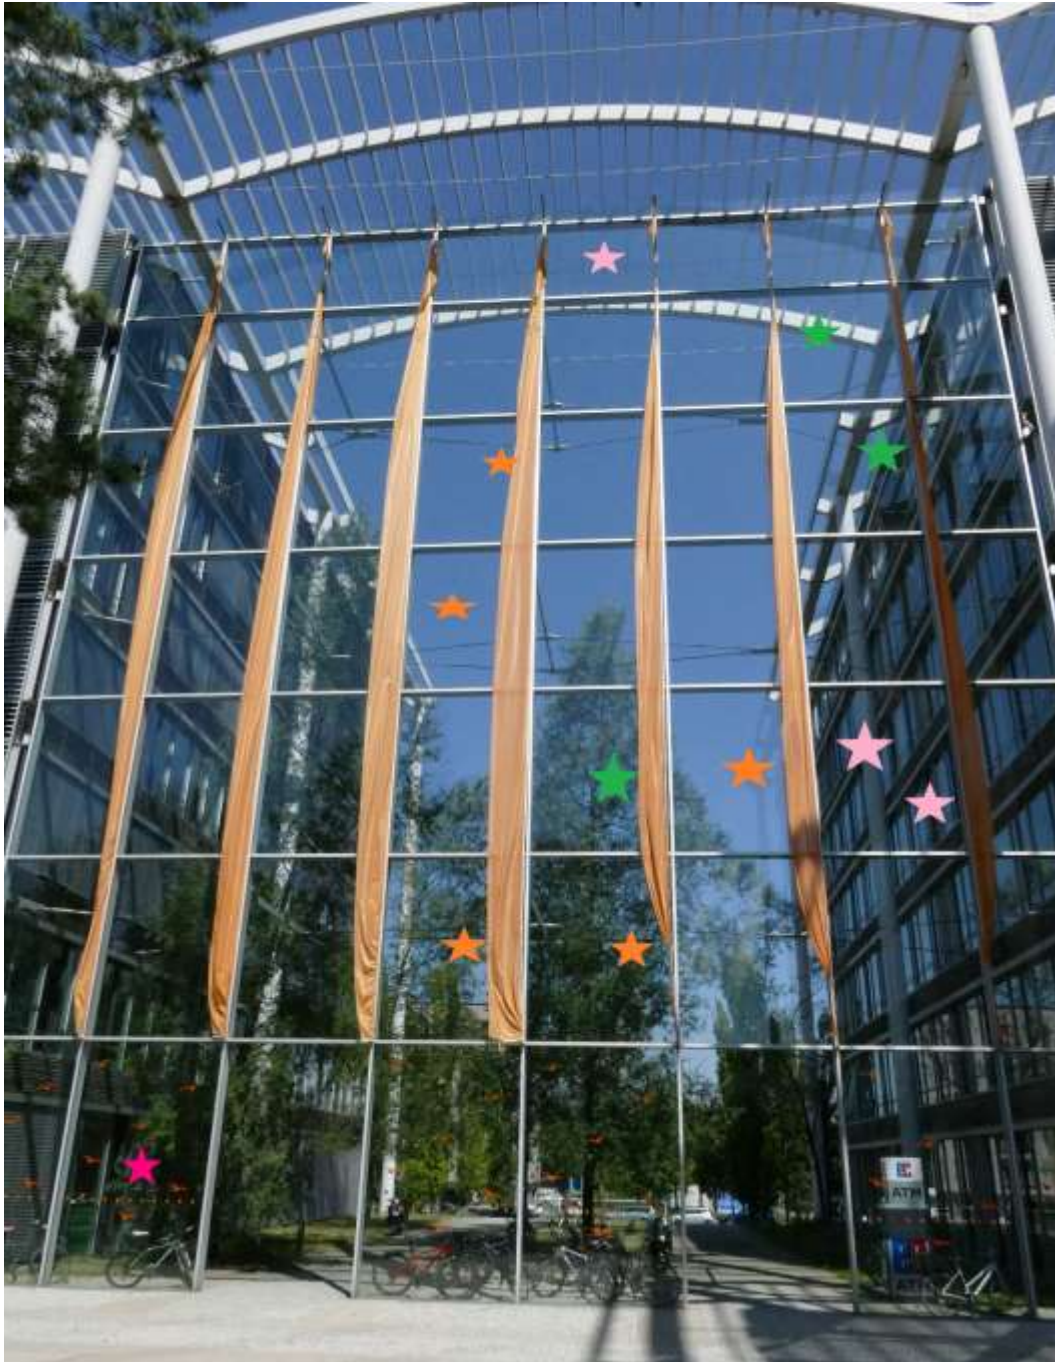
Totfunde	Abdrücke
2 Blaumeisen	5 Abdrücke bei erster Bestandaufnahme am 07.08.2020
1 Buchfink	1 Abdruck am 24.08
1 Haustaube	3 Abdrücke 27.08.2020
2 Mönchsgrasmücken	3 Abdrücke 21.09.2020
1 Rabenkrähe	
1 Rotkehlchen	
1 Singdrossel	
1 Waldschnepfe	
3 Zilzalp

Abb. 40: Markierungen der Vogelschlagabdrücke an der Glaswand Georg-Brauchle-Ring 60-62 (orange: vorgefunden bei der Ersterfassung am 7.8.20, pink 24.8.20, rosa 27.8., grün 21.9.20) (Foto: D. Bornemann)

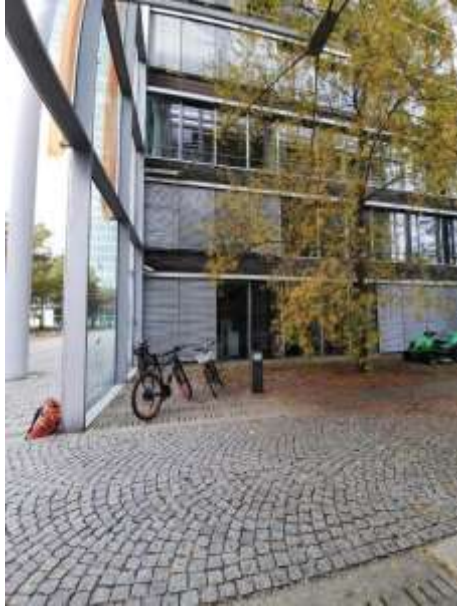
Auffallend viele der kleinen Vögel sind im linken Bereich der Wand gefunden worden. Hier steht eine Weide, deren Äste bis fast an die Wand heranreichen.

Abb. 41. Weide an der Glaswand führt zum Anstieg der Vogelschlagopfer (Foto: D. Bornemann)

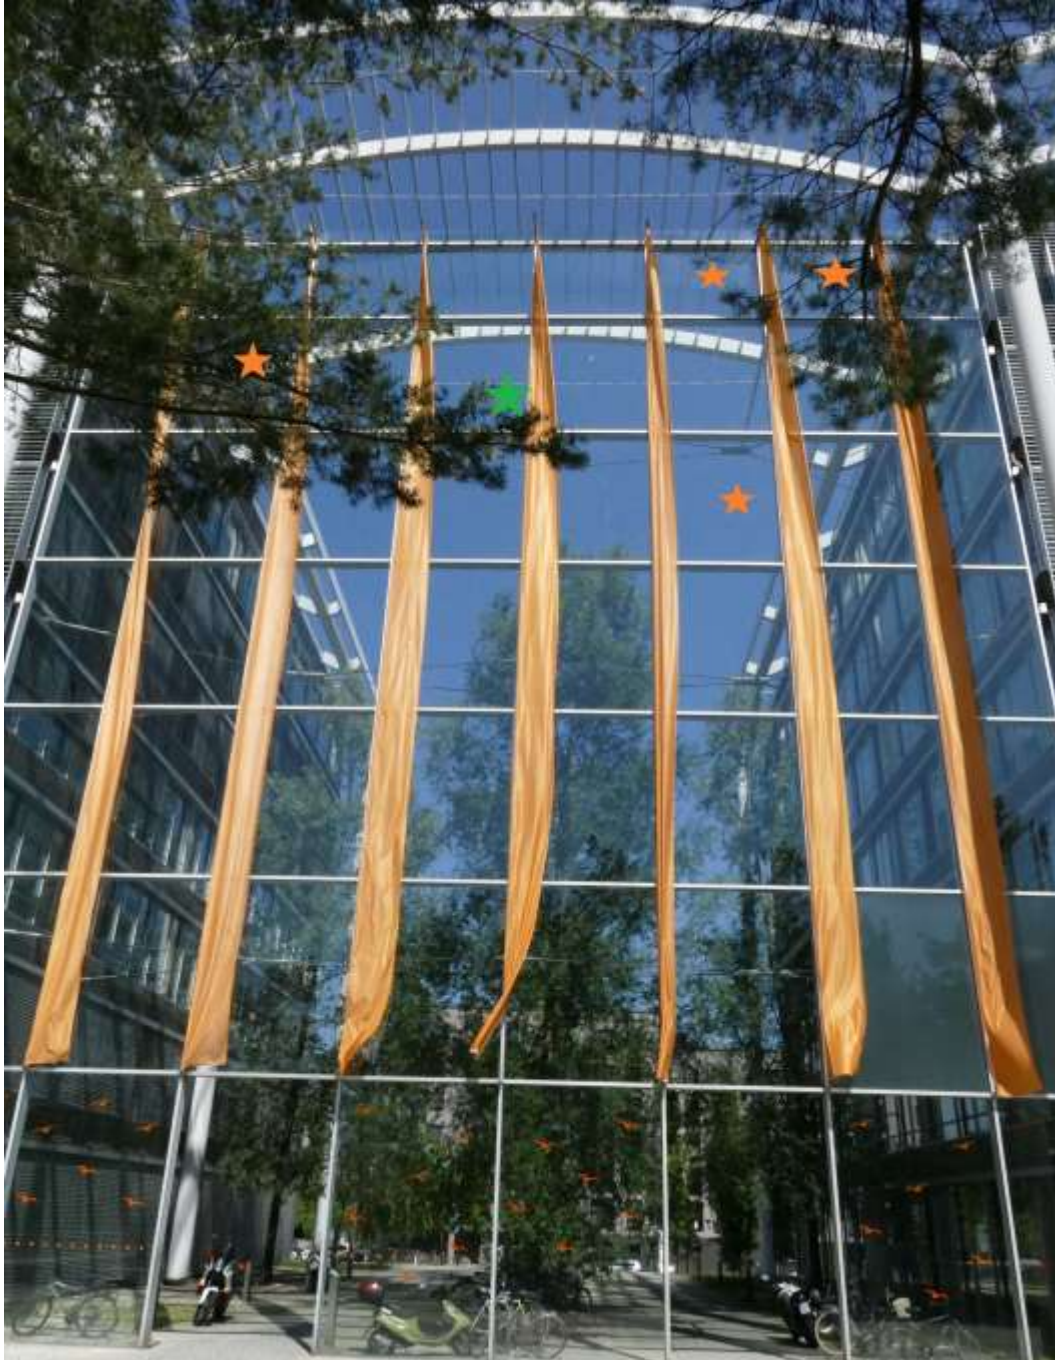
Totfunde	Abdrücke
1 Blaumeise	4 Abdrücke bei erster Bestandaufnahme am 07.08.2020
1 Rotkehlchen	1 Abdruck 21.09.2020
1 Zilpzalp	
1 Wintergoldhähnchen	
1 Blaumeise

Abb. 47. Markierungen der Vogelschlagabdrücke an der Glaswand Georg-Brauchle-Ring 54-56 (orange: vorgefunden bei der Ersterfassung am 7.8.20, grün 21.9.20) (Foto: D. Bornemann)

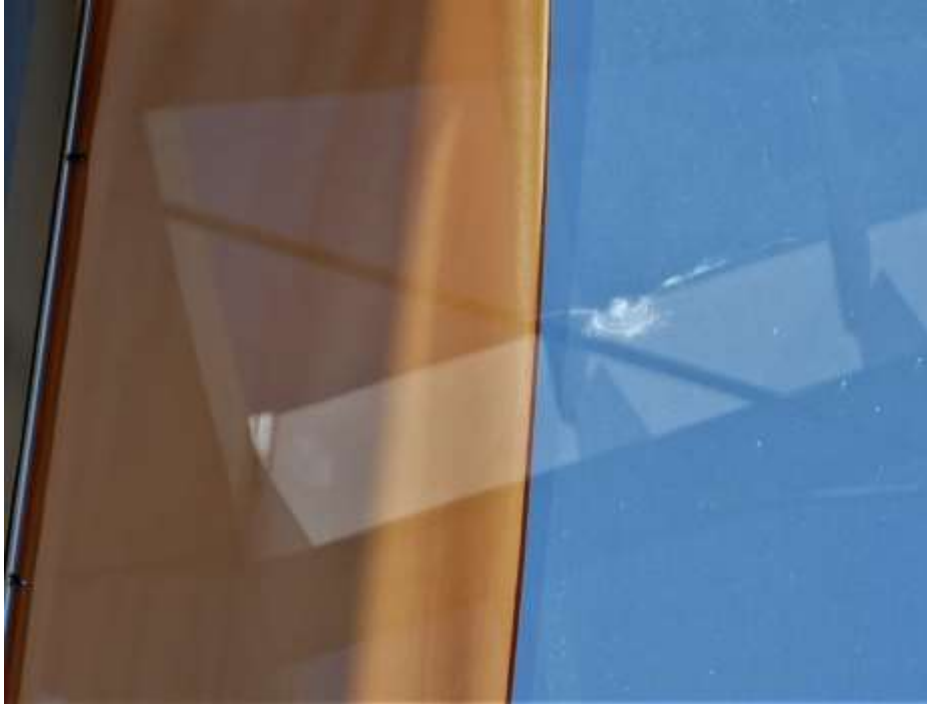
An beiden Wänden wird deutlich, dass weder die Aufkleber noch die orangenen Stoffbahnen die Vögel ausreichend davor schützen, mit der Glaswand zu kollidieren. Abb. 48 verdeutlicht dies: der Abdruck eines Vogels in Taubengröße, der die Kollision sicherlich nicht überlebt hat, direkt neben einer der Stoffbahnen.

Abb. 48. Abdruck eines taubengroßen Vogels direkt neben der zum Vogelschutz angebrachten Stoffbahn (Foto: D. Bornemann)

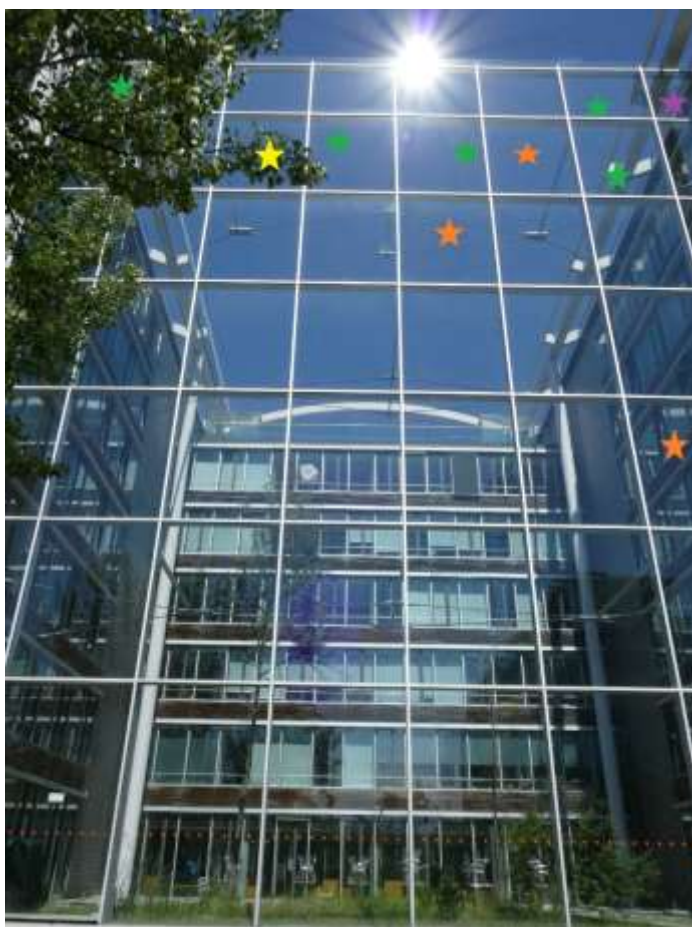
An der Wand am Brauchlering 66 konnte dagegen eine Vielzahl an großen Abdrücken, vor allem im oberen Bereich der Verglasung, nachgewiesen werden. Außerdem wurden auf der Innenseite im Hof ein Stieglitz, eine Brieftaube und eine Straßentaube tot aufgefunden. Eine weitere Straßentaube wurde auf der Außenseite gefunden (Tab. 3).

Abb. 51.
 Markierungen der Vogelschlagabdrücke an der Glaswand Georg-Brauchle-Ring 66 (orange: Ersterfassung am 7.8.20, gelb 19.8.20, grün 21.9.20, lila 28.9.20) (Foto: D.Bornemann)

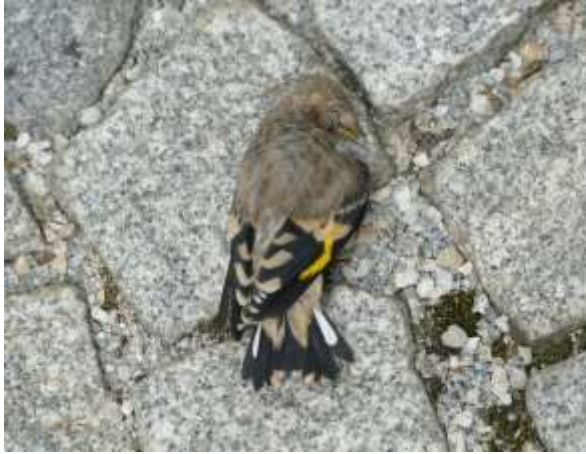
Insgesamt wurden ein Eisvogel als Rupfung auf der Wiese an der Außenfassade des rechten Flügels (Abb. 57) und ein junger Stieglitz links von der Rottunde (Abb. 54, 60) tot aufgefunden. Hinzu kamen zwei Abdrücke von taubengroßen Vögeln, einer an der Rotunde und der andere an einem Fenster des linken Seitenflügels im Erdgeschoss.

Abb. 60. Totfund juveniler Stieglitz (*Carduelis carduelis*) (Foto: D. Bornemann)

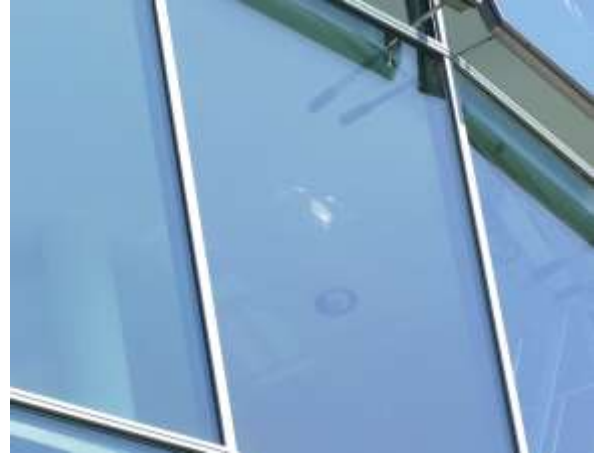
Abb. 61. Abdruck eines taubengroßen Vogels an der Glasrotunde (Foto: D. Bornemann)

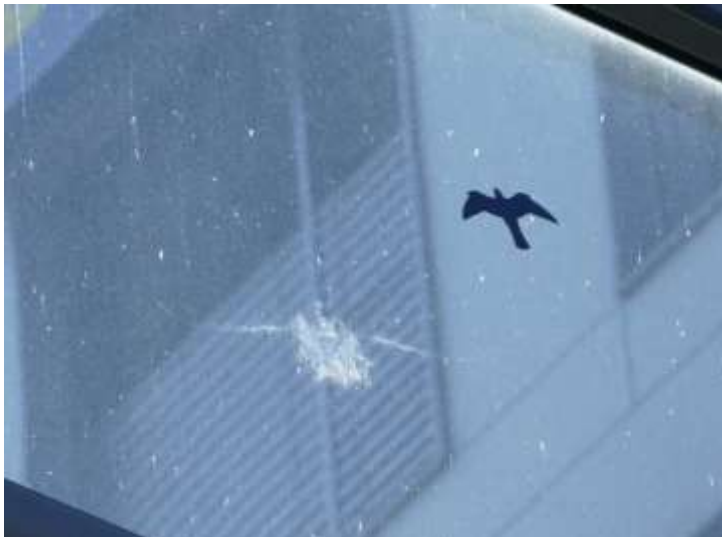
Abb. 62. Abdruck einer Kollision in direkter Nachbarschaft zu einem Aufkleber, Glaswand Ludwig-Hilberseimer-Straße (Foto: D. Bornemann)
