Untersuchung zum Vogelschlag an Glas in München

August bis Oktober 2020

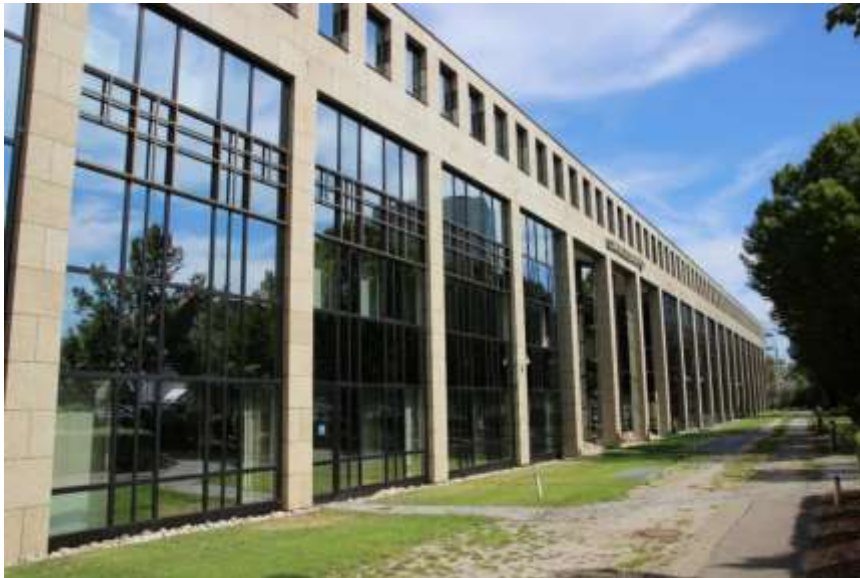
Abb. 1: Commerzbank – Glasfassade mit stark spiegelndem braungetöntem Glas (Foto: E. Wöfl)

An der Nordseite steht eine Reihe Pappeln, und der Eingangsbereich ist mit einer Mischung unterschiedlicher mittelhoher Gehölze bepflanzt. Während des gesamten Beobachtungszeitraumes konnten keine Opfer von Vogelschlag nachgewiesen werden. Ähnlich wie bei dem Pallashauss sind die Glasflächen an der Commerzbank aus einem stark spiegelnden, bräunlichen Glas. Auch hier finden sich deutlich sichtbare, braun eloxierte Fensterunterteilungen, die die Glasflächen unterteilen.

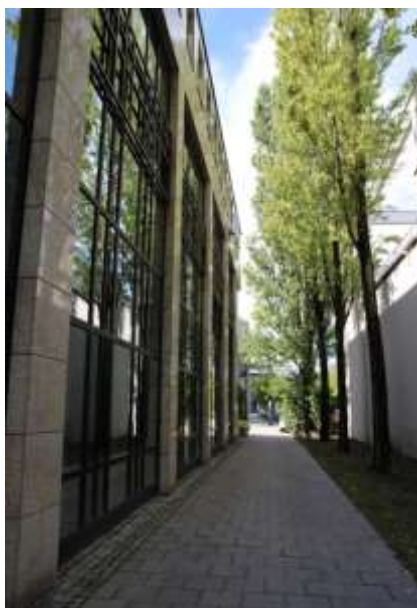
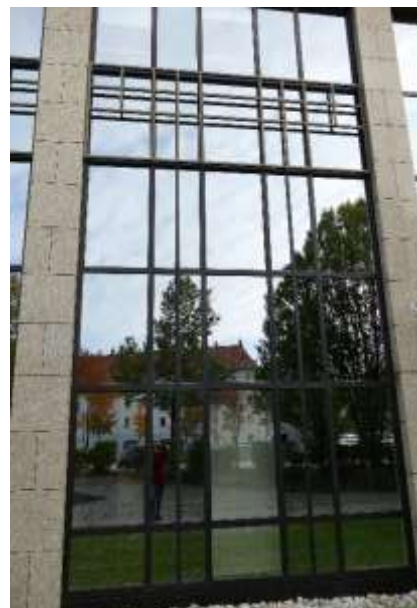
Abb.2 u. 3: Commerzbank. Links: Nordseite mit Pappelbepflanzung (Foto: E. Wöfl), rechts: Glas mit deutlichem Spiegeleffekt (Foto: D. Bornemann)

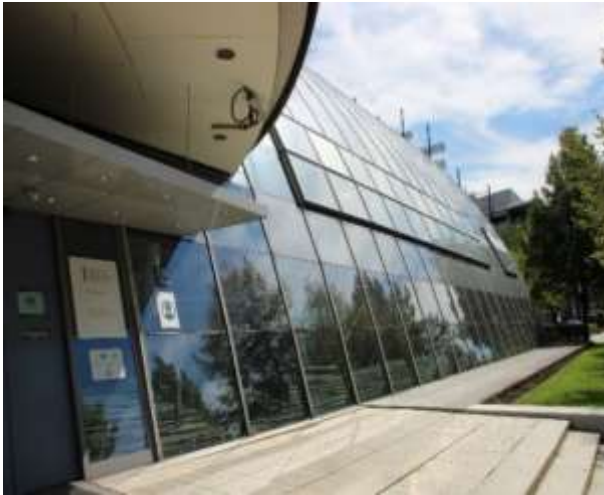
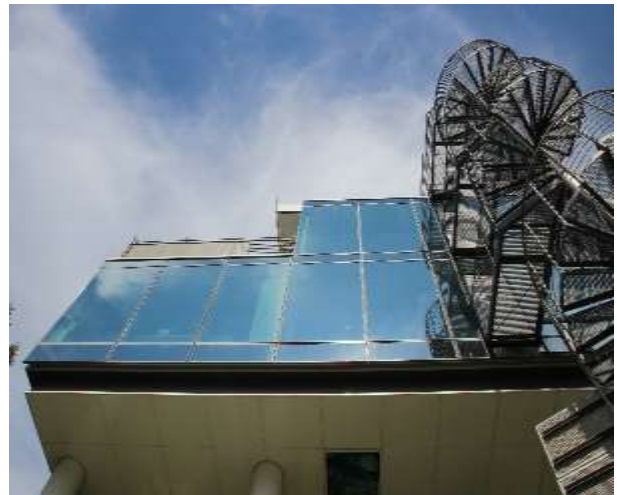
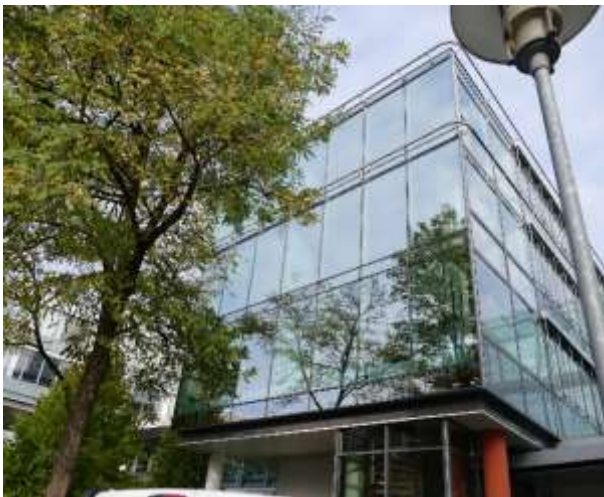
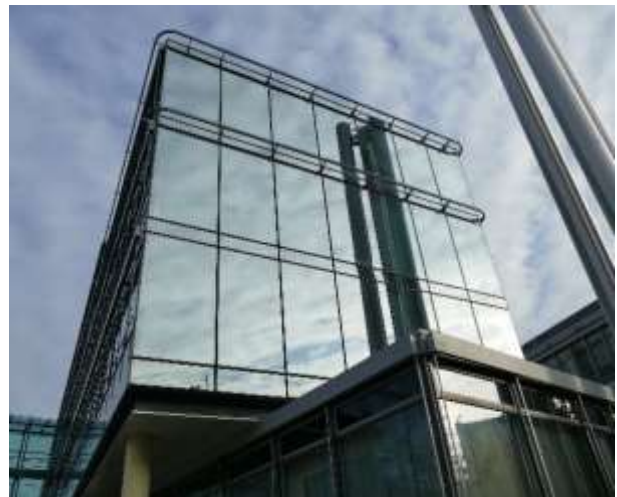
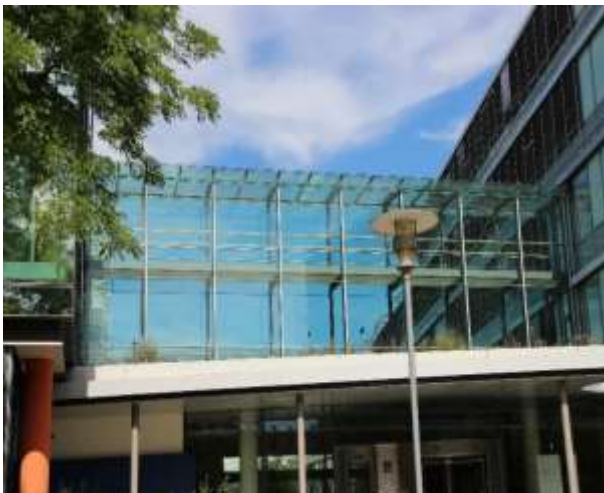
Abb. 4 bis 8: Deutsche Bundesbank mit unterschiedlichen Gebäude- und Glaselementen (Fotos: Abb. 4, 5, 8 E. Wölfl, Abb. 6, 7 D. Bornemann)

Der transparente Übergang war nicht Gegenstand der Untersuchung. Greifvogelsilhouetten zeigen, dass es hier bereits zu Vogelschlag gekommen ist.

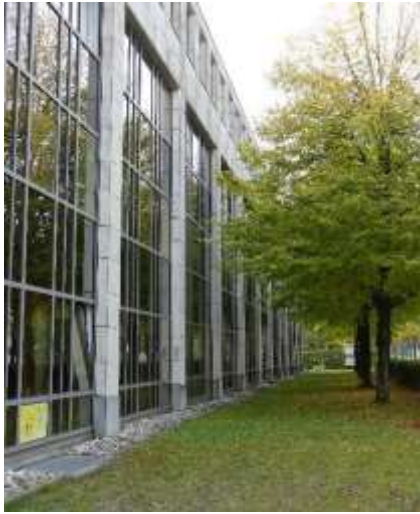
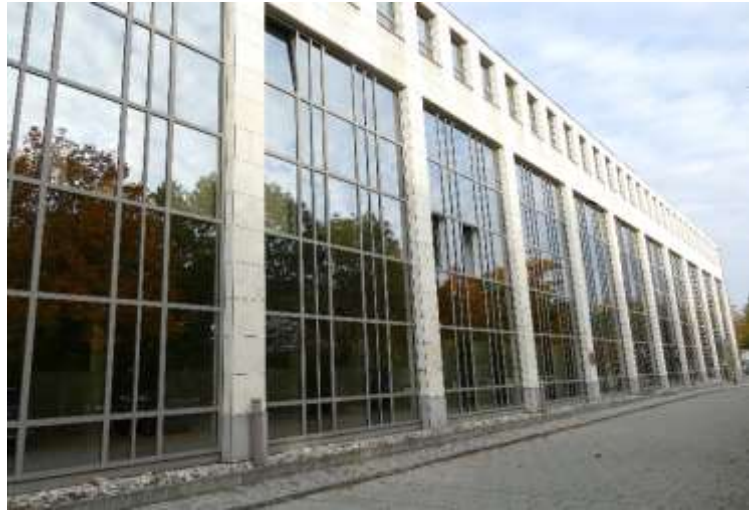
Abb. 10, 11: Pallashaus. Links: Baumbestand zur Leopoldstraße, rechts: Ansicht vom Parkplatz (Fotos: E. Wölfel)

Im Untersuchungszeitraum wurde nur an den Seiten mit Baumbestand Vogelschlag nachgewiesen. Dabei handelt es sich um einen toten jungen Trauerschnäpper und drei Rupfungen von Straßentaube, Kohlmeise und Blaumeise.

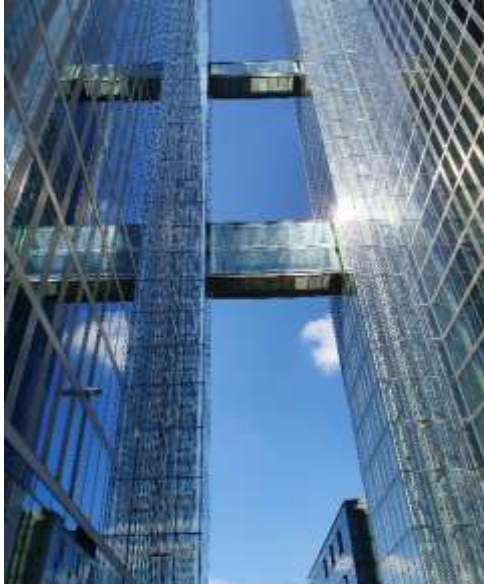
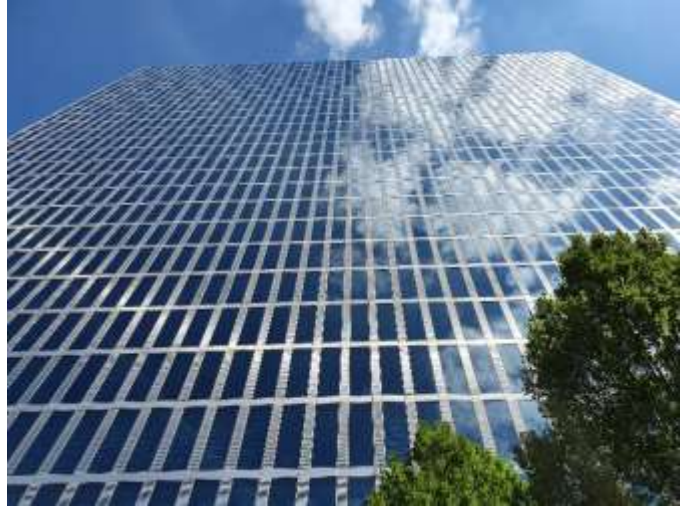
Abb.14, 15. Links: Glasbrücken verbinden beide Hochhäuser, rechts: deutlich spiegelnde Fassade (Fotos: E. Wölf)

Alle Gebäude weisen stark spiegelnde Glasflächen, die durch weiße Streben gegliedert sind, auf. Sie stehen weitgehend frei, nur im Südosten befinden sich eine Reihe Platanen, die sich deutlich in der Fassade spiegeln.

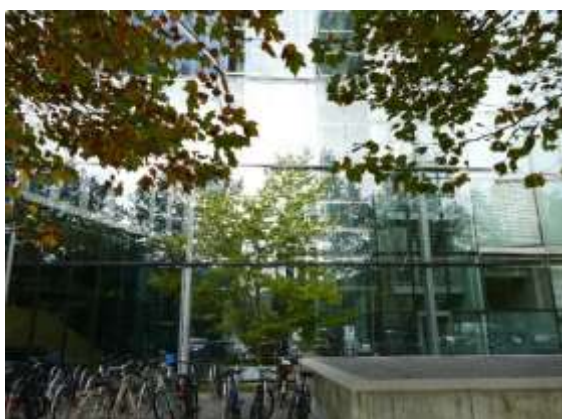
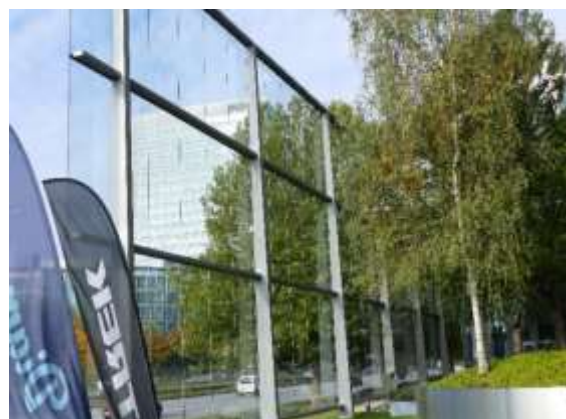
Anders sieht es an den zum Komplex gehörenden Schallschutzwänden aus. An der Ostseite findet sich eine bis zum Boden reichende Glaswand, die einen der Highlight Towers und das anschließende Gebäude verbindet. Auf der Innenseite befindet sich ein großes Pflanzgefäß mit einem mittelhohen Gehölz (Magnolie), auf der Außenseite finden sich die Platanen (Abb. 20). Diese Klarglaswand wurde während der Untersuchungszeit renoviert, dafür war sie rund sieben Wochen eingerüstet. Kurz nach Entfernung des Gerüsts am 9. Oktober 2020 konnten an dieser Wand zwei tote Singdrosseln und Rupfungen eines Rotkehlchens und eines Wintergoldhähnchens nachgewiesen werden. Auch zum Mittleren Ring hin befindet sich eine große gläserne Schallschutzwand (an der Schenkendorfstraße), die zeitgleich mit der anderen Wand eingerüstet war. Nach Entfernung des Gerüsts wurden hier zwei Rupfungen von Rotkehlchen nachgewiesen.

Abb. 20,21. Links: Glaswand zwischen den Highlight Towers, rechts: Glaswand an der Schenkendorfstraße (Fotos: D. Bornemann)

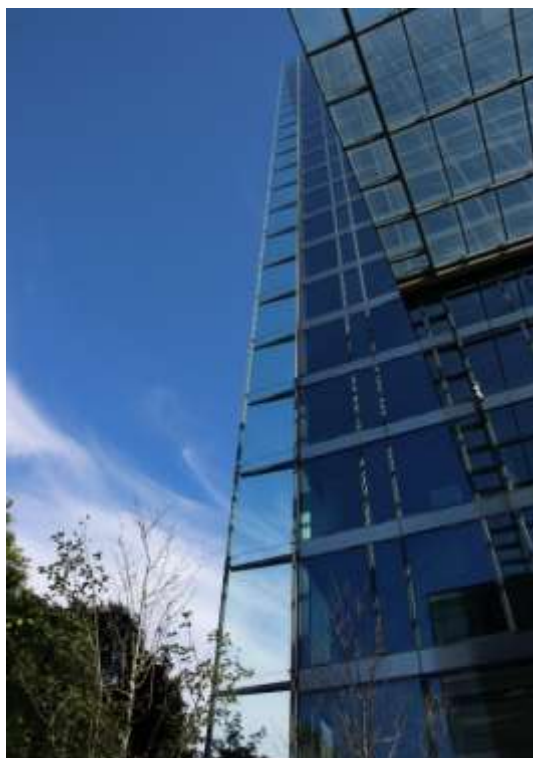
Abb.29 Osram-Hochhaus mit Windabweiser (Foto: E. Wölf)

Während des gesamten Untersuchungszeitraumes wurden an dem Gebäude ein junger Grünspecht im Bereich des Windabweisers (Abb. 32), ein Grünfink im Spalt zwischen dem Osram-Hochhaus und dem angrenzenden Bürogebäude und drei Straßentauben vor den Außenfassaden des Osram-Hochhauses tot aufgefunden. Dazu kam noch die Rupfung einer Singdrossel vor der Außenfassade des Bürogebäudes an der Walter-Gropius-Straße. Auf dem gläsernen Vordach lag ein kleiner Vogel, der nicht geborgen und bestimmt werden konnte. Er ist vermutlich an der Fassade darüber verunglückt und auf dem Dach gelandet. Außerdem ließen sich an dem Windabweiser verschiedene Abdrücke von taubengroßen Vögeln erkennen, die offensichtlich mit großer Geschwindigkeit gegen dieses unsichtbare Hindernis geprallt sind. Auch der tote Grünspecht lag am 07.08.2020 im Anprallbereich dieser Glaswand. Die Abdrücke wurden auf der Glaswand mit Sternen markiert (Abb. 28).

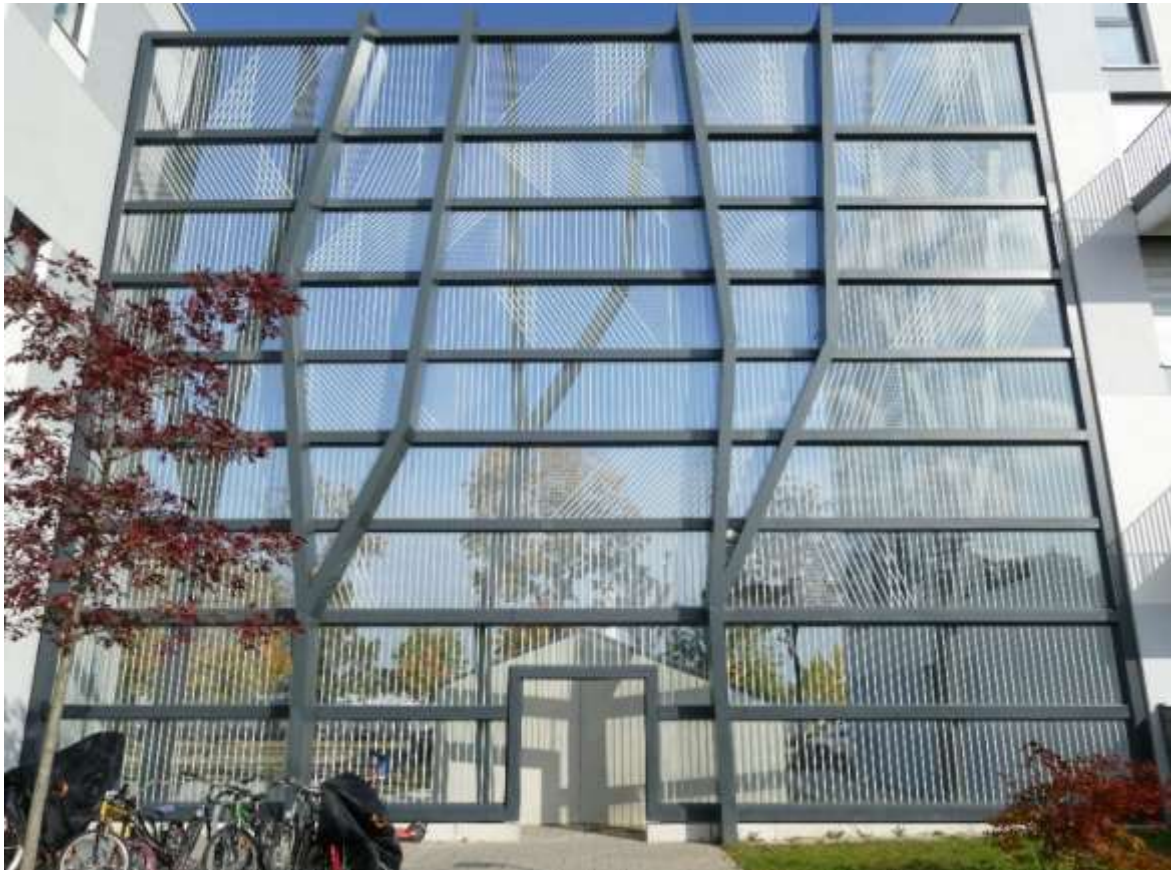
Abb. 36. Schallschutzwand am Frankfurter Ring – für Vögel ein deutlich erkennbares Hindernis (Foto: D. Bornemann)

Die Schallschutzwände wurden nach Kriterien zum Schutz vor Vogelschlag gestaltet und weisen ein den fachlichen Anforderungen an hoch wirksam markiertes Glas entsprechendes Streifenmuster auf. Sie dienen daher als Referenzflächen für die untersuchten nicht markierten transparenten Glaswände. Während des gesamten Untersuchungszeitraumes konnte kein einziger Nachweis von Vogelschlag erbracht werden.

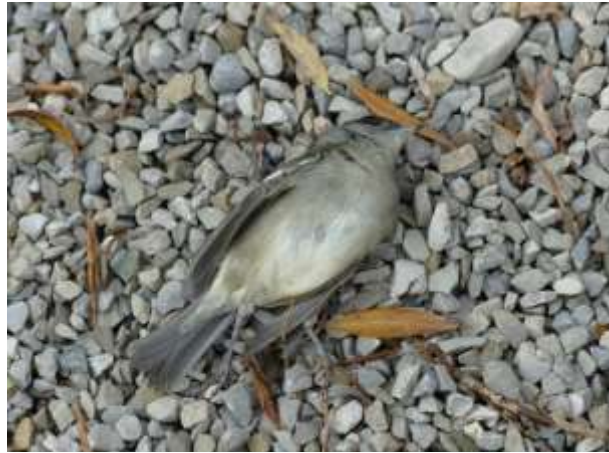
Abb. 42. Mönchsgrasmücke (*Sylvia atricapilla*) (Foto: D. Bornemann)

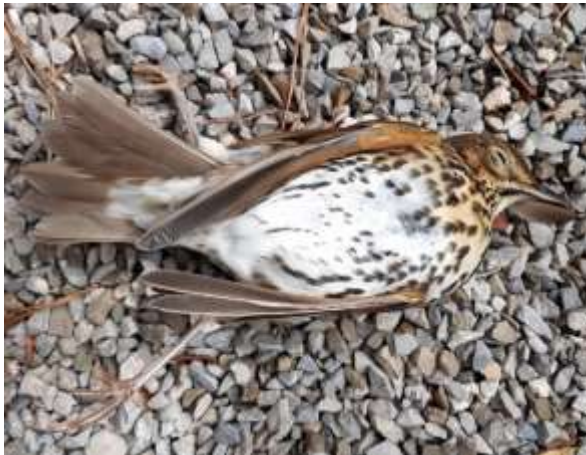
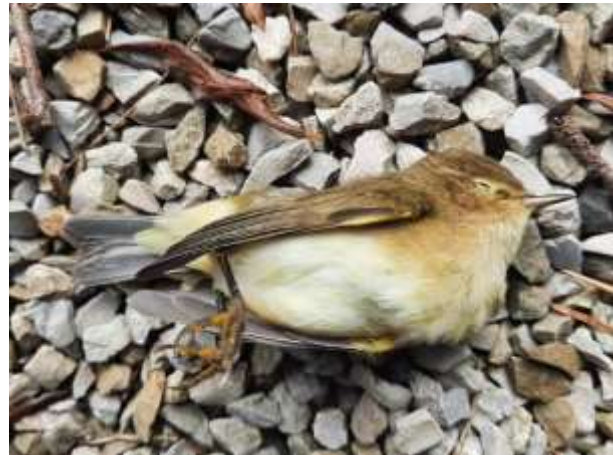
Abb. 43, 44. Links: Singdrossel (*Turdus philomelos*), rechts: Zilpzalp (*Phylloscopus collybita*) (Fotos: D. Bornemann)

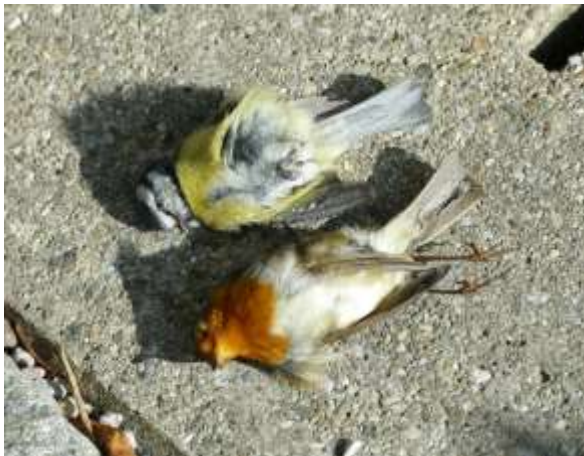
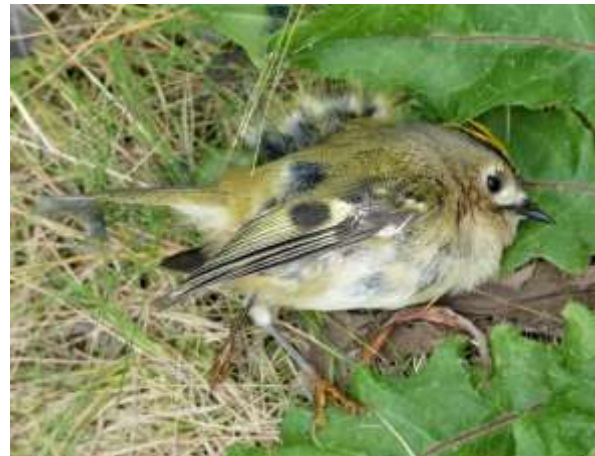
Auch an der Schallschutzwand Georg-Brauchle-Ring 54-56 konnten einige tote Vögel und Abdrücke nach Kollisionen mit der Scheibe nachgewiesen werden.

Abb. 45, 46. Links: Totfunde von Rotkehlchen (*Erithacus rubecula*) und Blaumeise (*Parus caeruleus*), rechts: Totfund Wintergoldhähnchen (*Regulus regulus*) (Fotos: D. Bornemann)

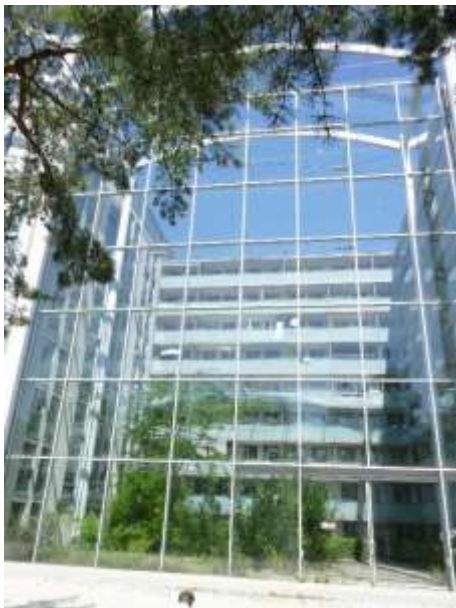
Der Hof Gärtnerstraße 62 ist bepflanzt (Abb. 49), der Hof am Gebäude Georg-Brauchle-Ring 66 hingegen weitgehend gepflastert. Im Hof der Gärtnerstraße 62 konnten keine Abdrücke auf der Wand festgestellt werden. Gefunden wurde ein toter junger Neuntöter auf der Innenseite.

Abb. 49. Glaswand Gärtnerstraße 62 (Foto: D. Bornemann)

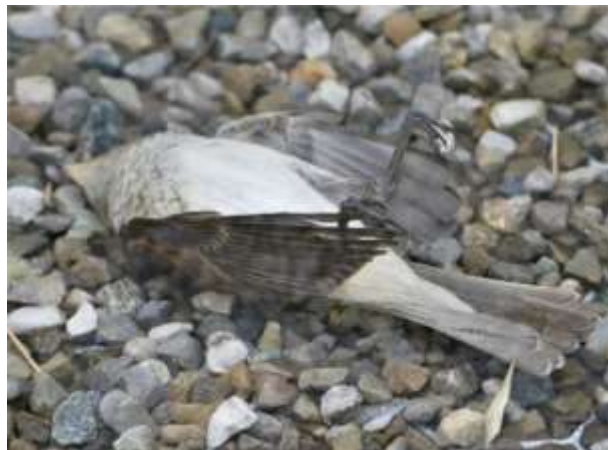
Abb. 50. toter juveniler Neuntöter (*Lanius collurio*) (Foto: D. Bornemann)

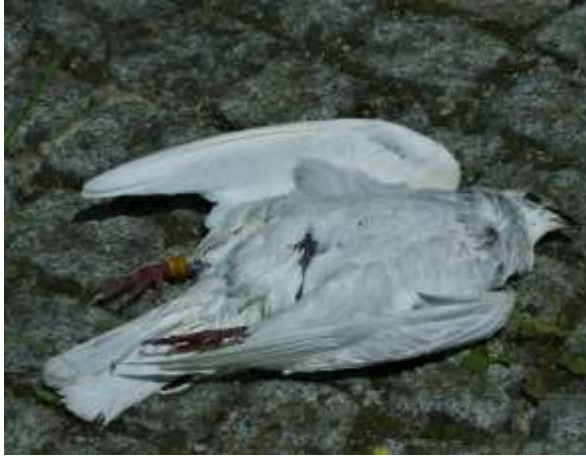
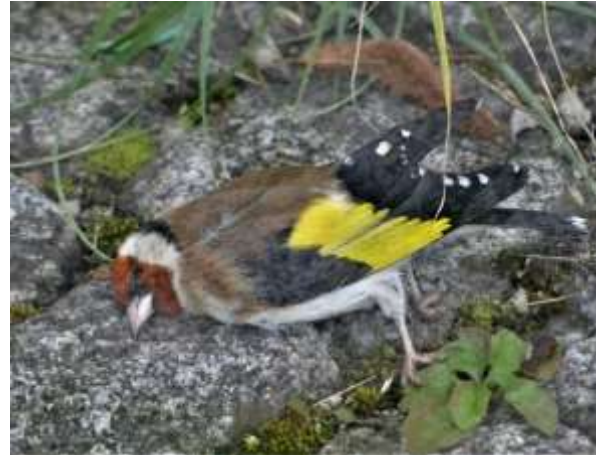
An der Wand am Brauchlering 66 konnte dagegen eine Vielzahl an großen Abdrücken, vor allem im oberen Bereich der Verglasung, nachgewiesen werden. Außerdem wurden auf der Innenseite im Hof ein Stieglitz, eine Brieftaube und eine Straßentaube tot aufgefunden. Eine weitere Straßentaube wurde auf der Außenseite gefunden (Tab. 3).

Abb. 52, 53: Links: Totfund Brieftaube, rechts: Totfund Stieglitz (*Carduelis carduelis*) (Fotos: D. Bornemann)

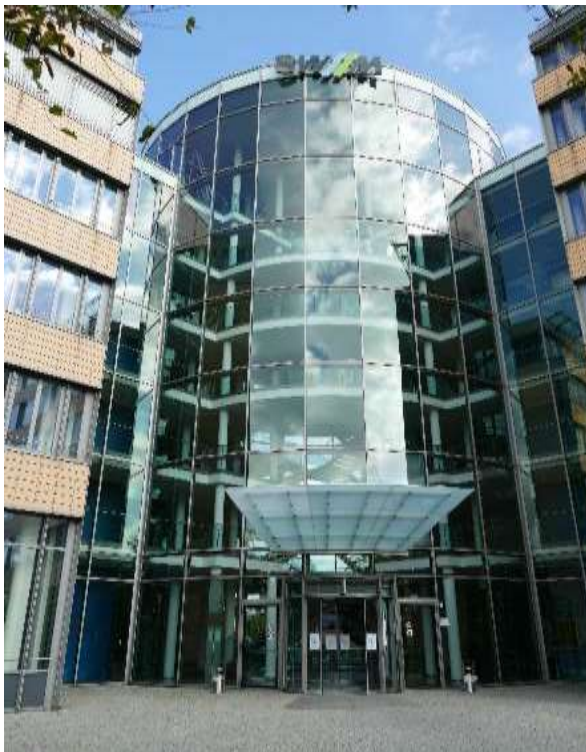
Abb. 54: Stadtwerke München, Rotunde am Eingang (Foto: E. Wölfl)

Insgesamt wurden ein Eisvogel als Rupfung auf der Wiese an der Außenfassade des rechten Flügels (Abb. 57) und ein junger Stieglitz links von der Rottunde (Abb. 54, 60) tot aufgefunden. Hinzu kamen zwei Abdrücke von taubengroßen Vögeln, einer an der Rotunde und der andere an einem Fenster des linken Seitenflügels im Erdgeschoss.

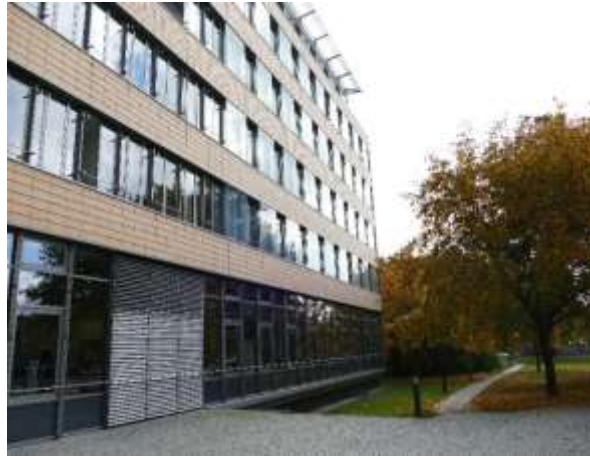
Abb. 56, 57. Stadtwerte München, Außenfassaden mit unterschiedlichen Glaselementen (Fotos: E. Wölfel)

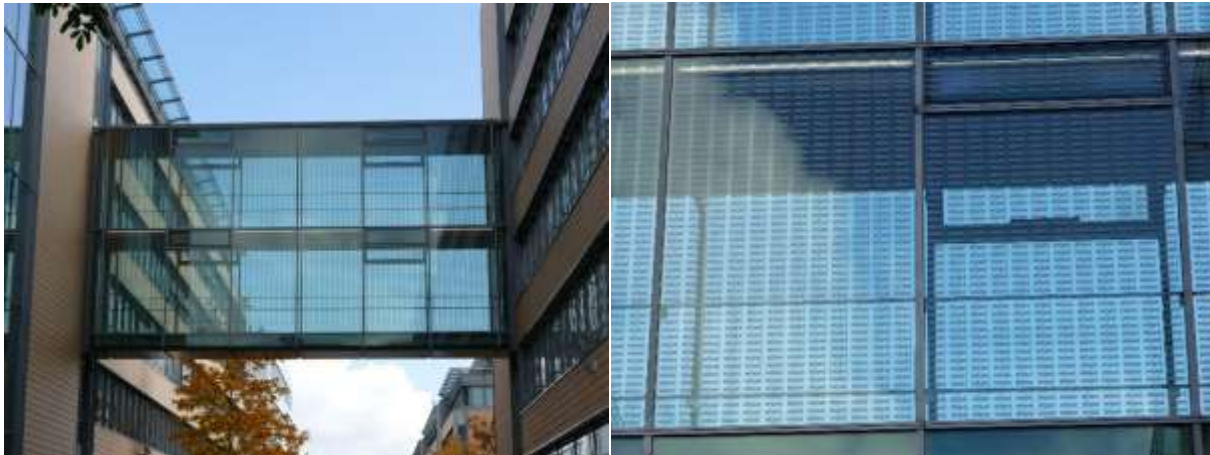
Abb. 58, 59. Glasbrücke Münchner Stadtwerte mit Schutzfolie gegen Vogelschlag (Fotos: D. Bornemann)

Der Glasübergang zwischen zwei Gebäudeteilen an dem, nach Aussagen von Mitarbeitern, früher häufig Vögel verunglückt sind, ist mittlerweile auf der einen Seite flächendeckend mit Firmenlogos beklebt. Während des gesamten Untersuchungszeitraums konnte hier kein Vogelschlag nachgewiesen werden.

Gebäudeteile miteinander verbinden. Diese waren bei den Highlight Towers und der Bundesbank allerdings nicht zugänglich bzw. zu hoch, um Kollisionen hier zuordnen zu können. Im Fall der Stadtwerke München wurde vorbildhafter Weise die vorhandene Glasbrücke (Abb. 58, 59) vor einiger Zeit einseitig mit einer bedruckten Folie beklebt. Nach Aussagen von Mitarbeitern waren vor dieser Maßnahme häufig tote Vögel zu finden, seither aber nicht mehr, was sich auch im Rahmen der Untersuchung bestätigen lässt.

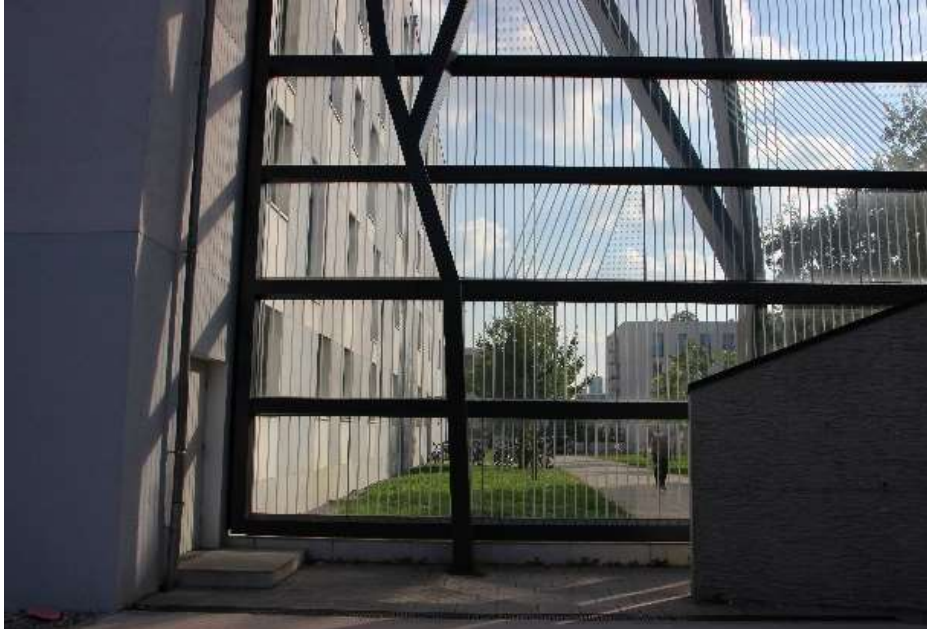
Dass es gelingt, Glaswände so zu gestalten, dass sie für Vögel nicht zu einer Todesfalle werden, konnte im Laufe der Untersuchung anhand der Ergebnisse an den Schallschutzwänden am Frankfurter Ring gezeigt werden. In dieser Untersuchung wurden diese Glaswände als Referenz für vogelschlagsichere Gestaltung herangezogen. Schon bei der Planung der Wände stand die Frage, wie man Vogelschlag verhindern kann, im Mittelpunkt. Die Glasflächen sind mit unterschiedlichen Streifenmustern versehen, bei dem bewusst die Abstände so gewählt wurden, dass Vögel gar nicht erst versuchen, dazwischen hindurchzufliegen. Die so ausgestatteten Glaswände werden von Vögeln als Hindernis wahrgenommen; im Untersuchungszeitraum konnte hier keine einzige Kollision festgestellt werden. Das Beispiel dieser Schallschutzwände beweist, dass sich Glasflächen ohne Abstriche an ihre Funktionalität befürchten zu müssen so gestalten lassen, dass das Problem Vogelschlag gar nicht erst auftritt.

Abb. 63. Strukturierte Schallschutzwand Frankfurter Ring mit vogelschlagsicherer Markierung (Foto: E. Wölf)
